CONSERVAÇÃO E MONITORIZAÇÃO DE ESTRUTURAS PORTUÁRIAS

RICARDO LIMA PEIXOTO

Dissertação submetida para satisfação parcial dos requisitos do grau de
MESTRE EM ENGENHARIA CIVIL — ESPECIALIZAÇÃO EM HIDRÁULICA

JANEIRO DE 2014

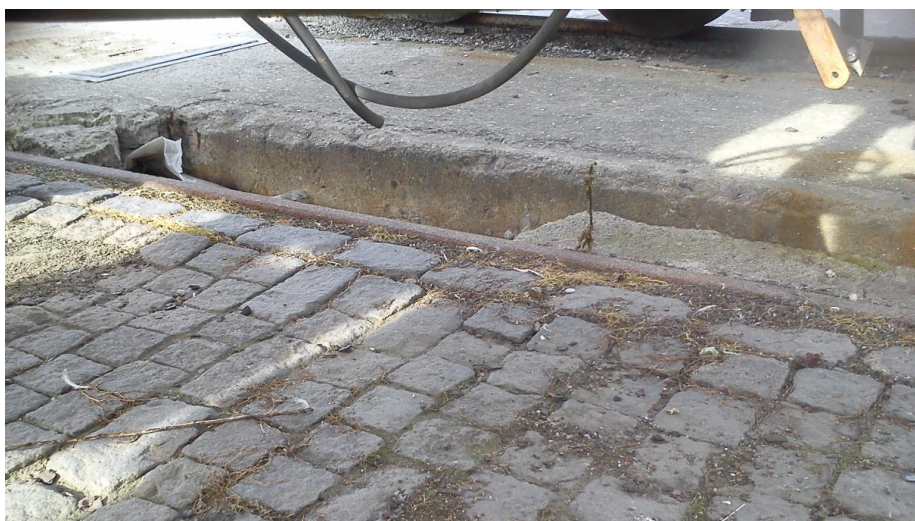
Figura 4.18 – Assentamento dos terraplenos em relação à estrutura de acostagem

No entanto, da inspeção visual foi possível perceber que em alguns dos módulos os assentamentos no pavimento já assumiam alguma importância, como no caso da Figura 4.18, que apesar de tais assentamentos parecerem estabilizados deverão ser corrigidos de forma a acautelar problemas mais graves.

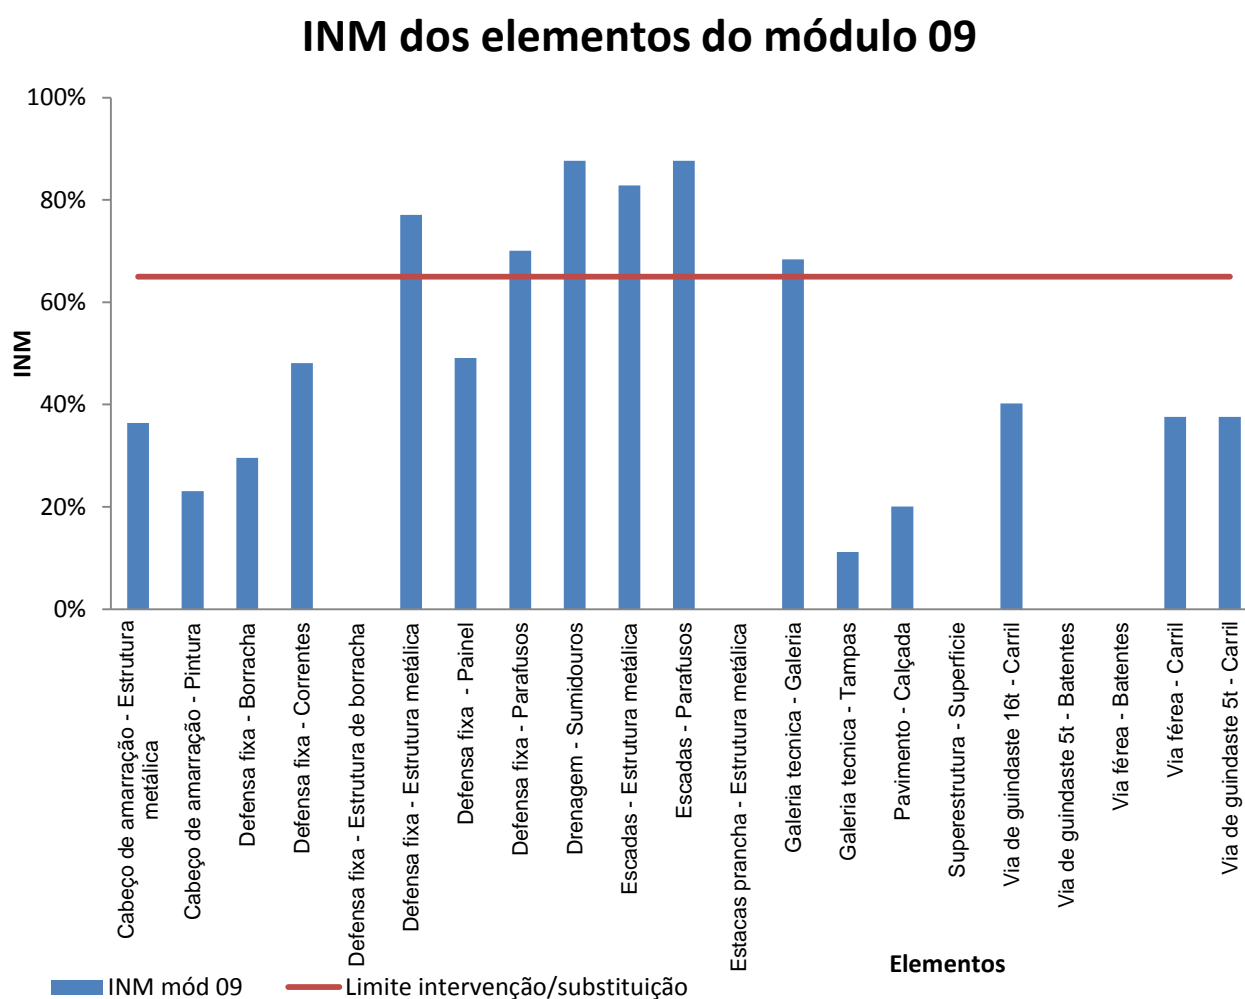
Figura 4.25 – INM dos elementos identificados no módulo 09

Depois da inspeção visual e preenchimento da ficha de inspeção 1, foi possível ordenar a informação por módulo. Da análise da informação foi possível chegar ao resultado apresentado na Figura 4.25 que corresponde ao módulo que necessita de mais intervenções. Como se pode perceber a linha denominada por “Limite intervenção/substituição” neste gráfico estabelece o limite entre se optar por manutenção ou por uma intervenção/substituição.

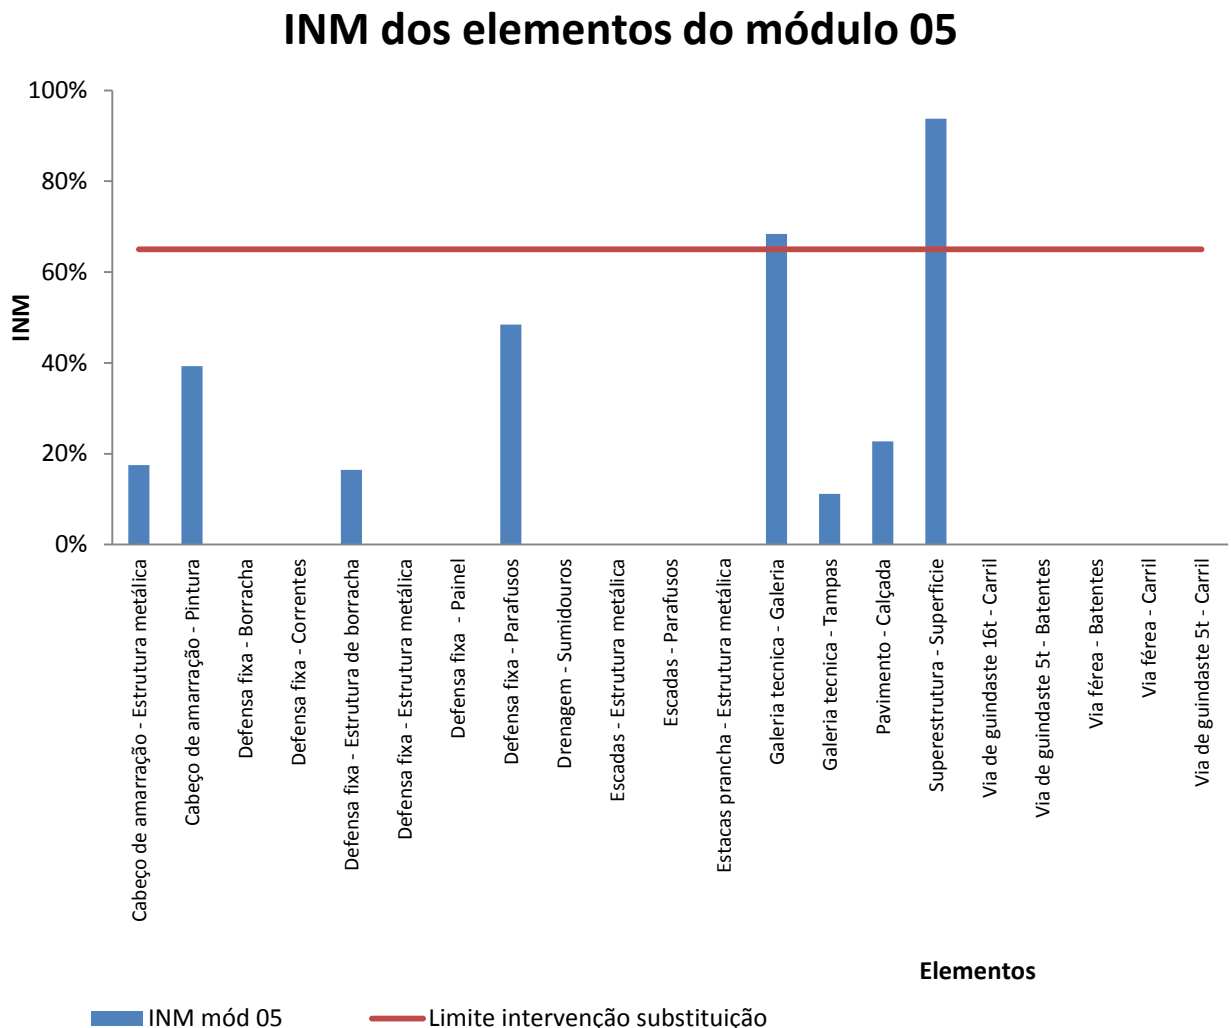
Figura 4.26 – INM dos elementos identificados no módulo 05

Apesar do módulo 05 não aparentar mau estado em relação aos restantes elementos lá presentes, no caso da programação de intervenções para o cais sul da doca nº 1, a superestrutura do módulo 05 deverá ser alvo da primeira intervenção devido ao seu estado de degradação e importância em relação aos restantes elementos.

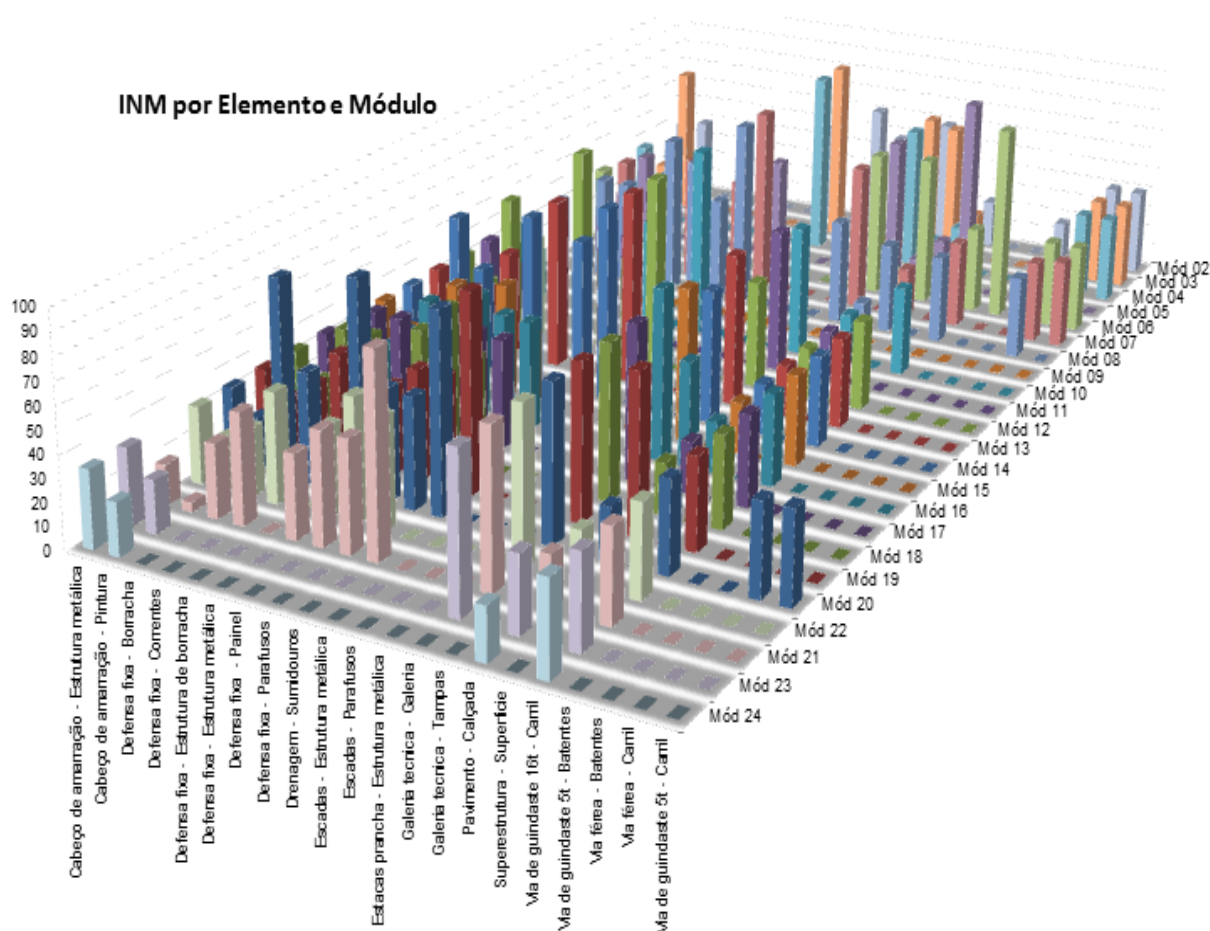
Figura 4.27 – INM dos elementos identificados no cais sul da doca nº1

Da Figura 4.27 pode-se ter uma panorâmica do estado geral da estrutura, esta análise tanto pode ser por módulo como por elemento. A avaliação por módulo deverá ser feita quando pela análise da Figura 4.27, se perceber que nesse, muitos dos elementos considerados se encontram em mau estado. Por outro lado, uma análise por elemento deverá ser feita, quando se perceber que ao longo de todos os módulos esse elemento assume um mau estado, neste caso os sumidouros, apresentam em todos os módulos o INM acima dos 65 %, pelo que se deverá programar as intervenções para a totalidade dos sumidouros existentes no cais.
